Ajuntament de Cadaqués
Estudi d'arbrat / Avaluació / Gestió

Codi 01 - Avinguda de la Caritat Serinyana
Localització arbre 02

Localització: Avinguda Caritat Serinyana
Referència: Codi-01 Arbre 02

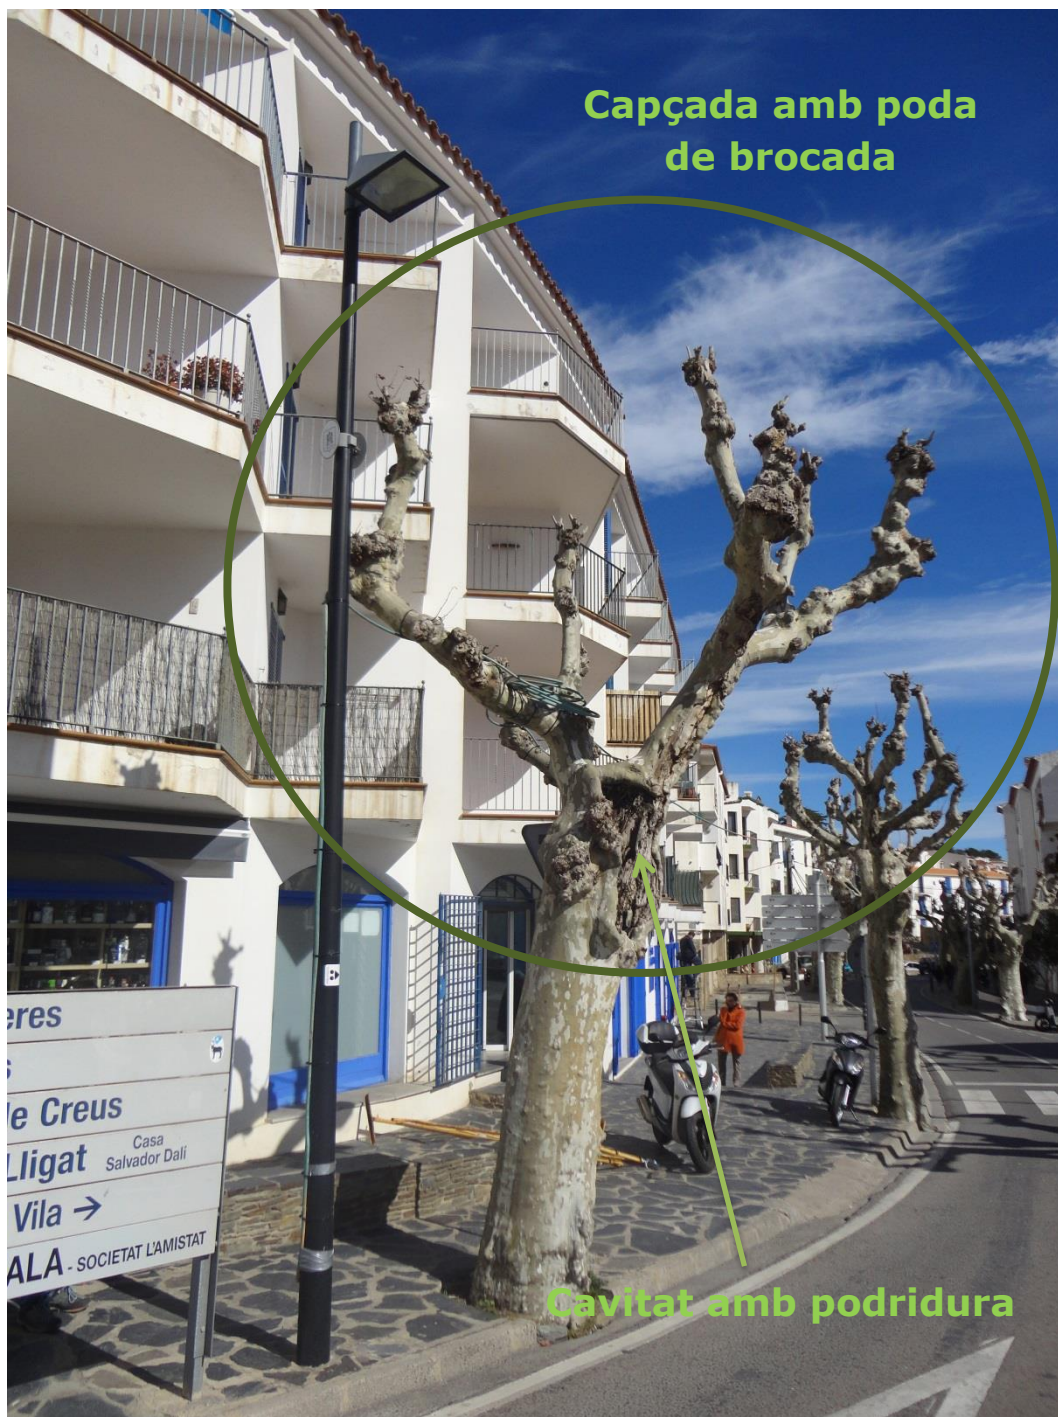
Estructura	Sanitat
<ul style="list-style-type: none"> - Tronc únic. - Capçada oberta. - Malmesa per podes continuades de brocada. - Ferides mecàniques, principalment sobre capçada. - Fissures sobre estructura. - Cavitats. - Coll de l'arrel amb ferides. - Escocell inexistent. - Asfíxia radicular. - Cablejat de serveis sobre copa. - Elements de senyalització vial i enllumenat sobre entorn al sistema radicular. - Sòl pavimentat, compactació . 	<ul style="list-style-type: none"> - Ferida molt important a nivell de tronc, part inferior de la capçada. Afecta part inferior de una besa principal de la capçada. - Xancres sobre ferides. - Cavitats amb fusta decomposta. - Restes de la plaga <i>Corythucha ciliata</i> (Tigre del Plàtan). - Debilitat a nivell de capçada per xancres que poden ésser provocats per la malura Antracnosis (<i>Apiognomonía veneta</i>, <i>Discula nervisequa</i>). - Sensible a l'atac de malura sobre fulla, <i>Oïdi</i> (<i>Microsphaera platani</i>).

Capçada amb poda de brocada i simptomatologia de cavitats interiors per podridures.

Avaluació / Operacions	Gestió de futur / Recomanacions
<ul style="list-style-type: none"> - La ferida sobre tronc amb podridura es presenta molt problemàtica. - Es considera que l'arbre es troba en un estat de decadència que cal avaluar de manera continuada. - Control dels punts conflictius sobre estructura. - Podes de brocada continuada amb seguiment dels punts conflictius. 	<ul style="list-style-type: none"> - Avaluació visual del arbrat, A.V.A. - Valoració del risc potencial, V.R.P. - Prioritzar la seguretat de les persones i els béns en l'entorn del arbre. - En la permanència de l'exemplar, les podes hauran de continuar essent de brocada. - Valorar l'aplicació de tractament insecticida amb tècnica basada en l'endoteràpia. - Eliminació a curt termini. - Valoració de la substitució integral de l'exemplar de manera individual o com a element de conjunt del carrer.

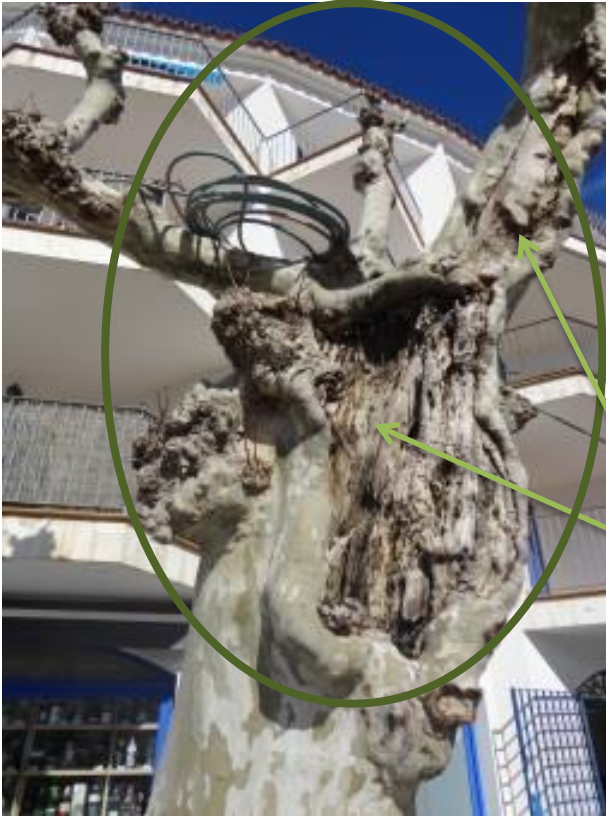
Cavitat amb podridura molt problemàtica amb afectació sobre besa principal de capçada.

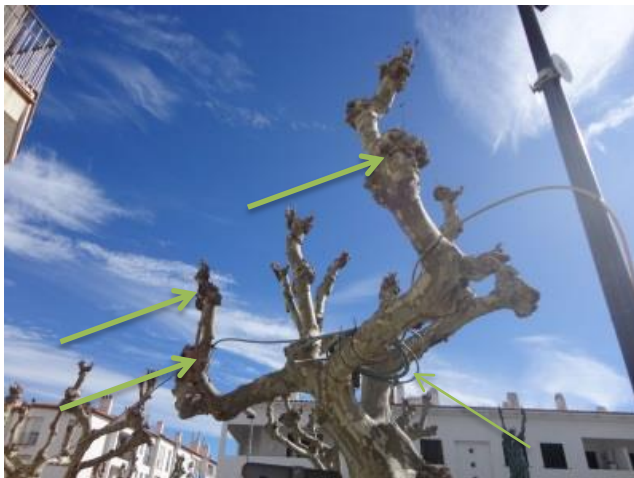
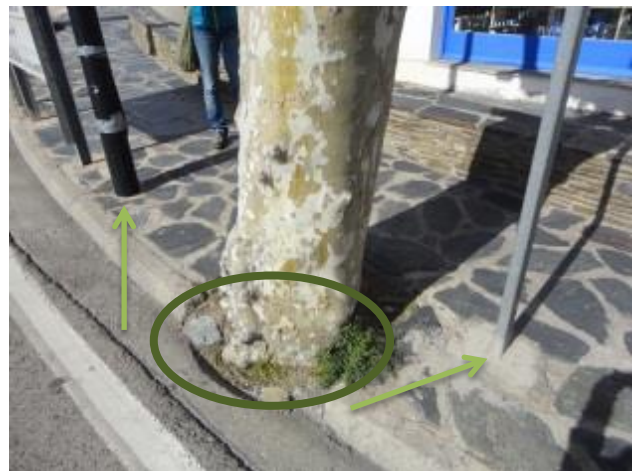
Capçada amb estructura brocada i punts problemàtics amb xancre / Escocell inexistent i elements de senyalització i enllumenat en l'entorn del sistema radicular
