Ajuntament de Cadaqués
Estudi d'arbrat / Avaluació / Gestió

Codi 01 - Avinguda de la Caritat Serinyana
Localització arbre 03

Localització: Avinguda Caritat Serinyana
Referència: Codi-01 Arbre 03

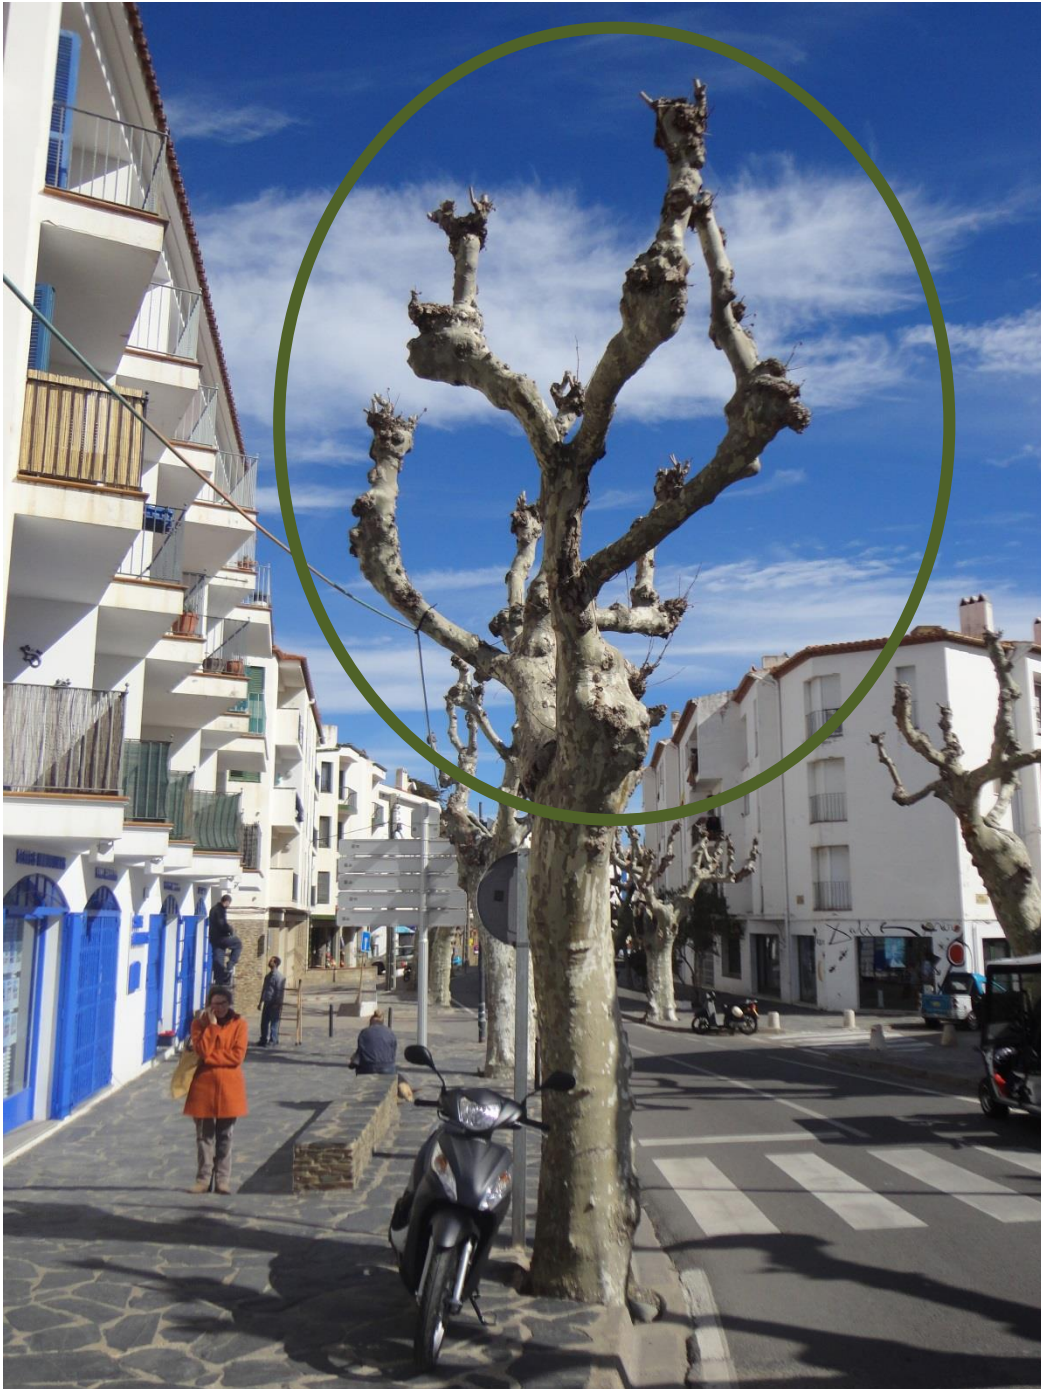
Capçada amb poda de brocada.

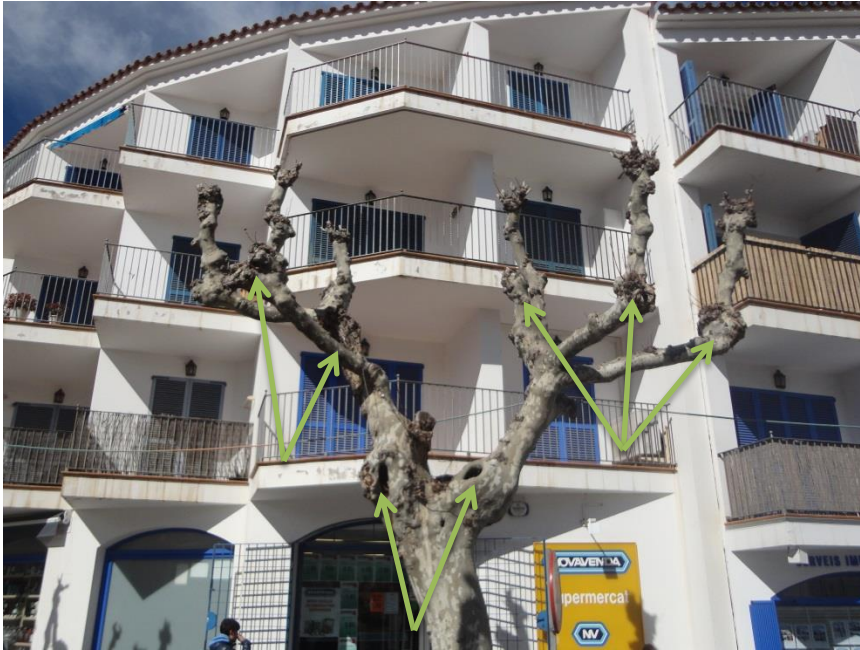
Capçada amb estructura brocada i punts problemàtics amb xancre.

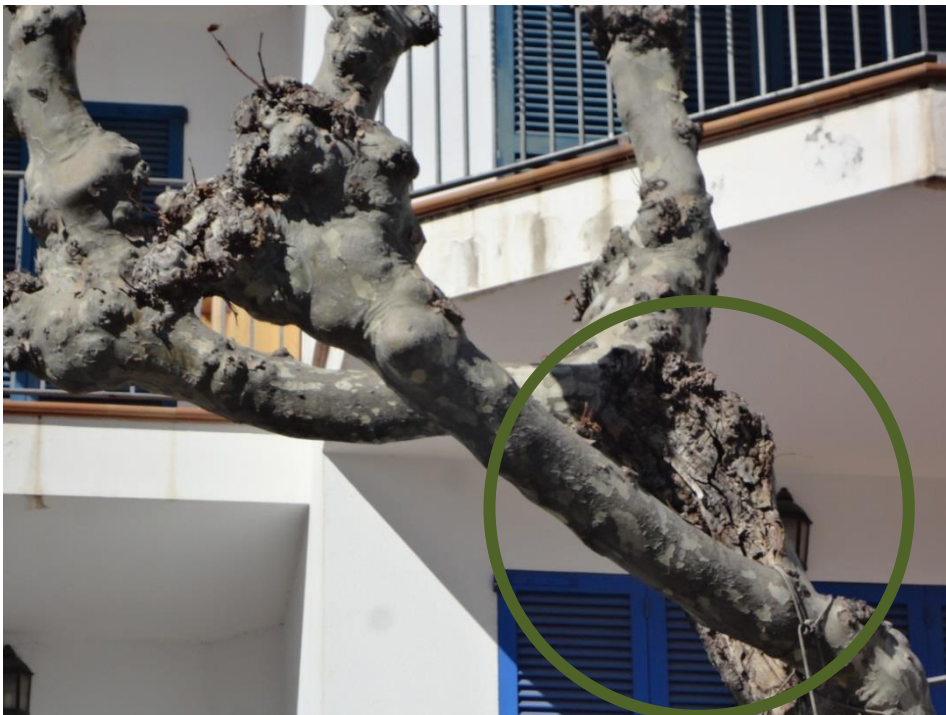
Xancre molt problemàtic. Cal eliminar la besa per pes excessiu
Amb risc de trencament
